Instructions de maintenance

Problème: Le transpalette ne s'abaisse pas

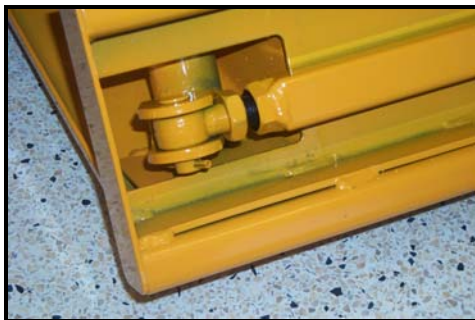
Photo 1 - Contre-écrou desserré

Si le contre-écrou d'un côté ou de l'autre s'est desserré et a reculé comme le montre la photo 1 ci-dessous, il empêchera la rotation complète du joint. Pour y remédier, l'écrou doit être serré contre l'écrou soudé de la barre de poussée (comme sur la photo 2).

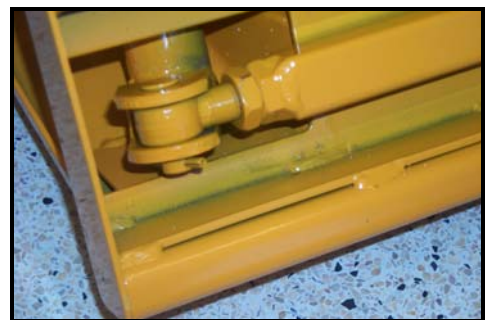
Photo 2 - Contre-écrou serré contre l'écrou soudé
